23 Mart 2005 Tarihinde Heyelanın Kaynak Bölgesi Olan Sorkun Yaylası Civarı ve Kuzulu Köyü İçerisinde Topuk Bölgesinde Yapılan Gözlemlere ait Rapor

17 Mart 2005 Perşembe günü saat 10:30 sularında Sivas ili Koyulhisar ilçesi Sugözü köyü Kuzulu mahallesinde meydana gelen heyelan sonrasında 18, 19 ve 21 Mart 2005 tarihlerinde verilen raporlar sonrasında, 23 Mart 2005 tarihinde heyelanın kaynak bölgesi olan Sorkun yaylası ve civarında ayrıntılı saha gözlemlerinde bulunulmuştur. Bu gözlemlerden elde edilen ana sonuçlar aşağıda ana başlıklar altında özetlenmiştir.

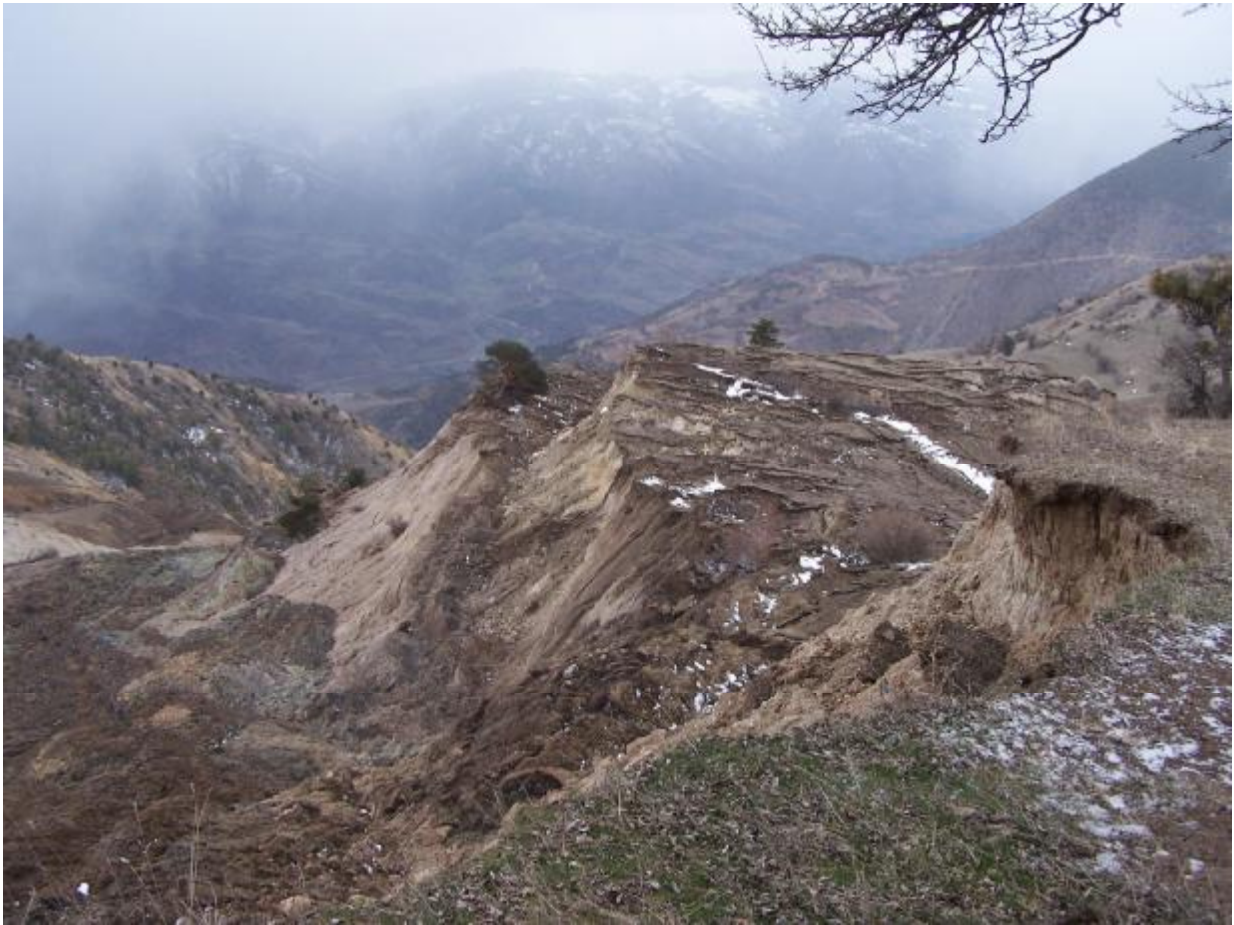
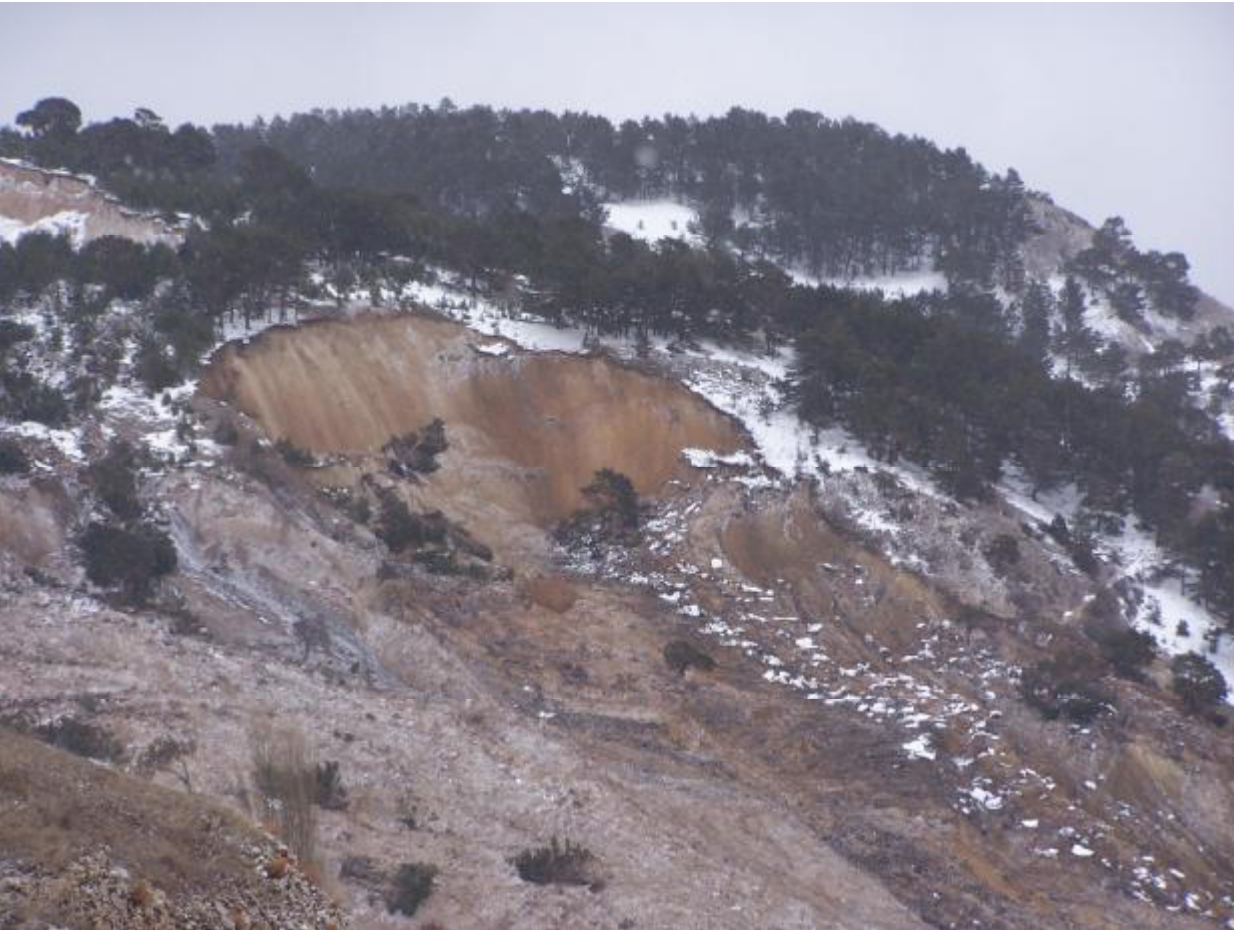
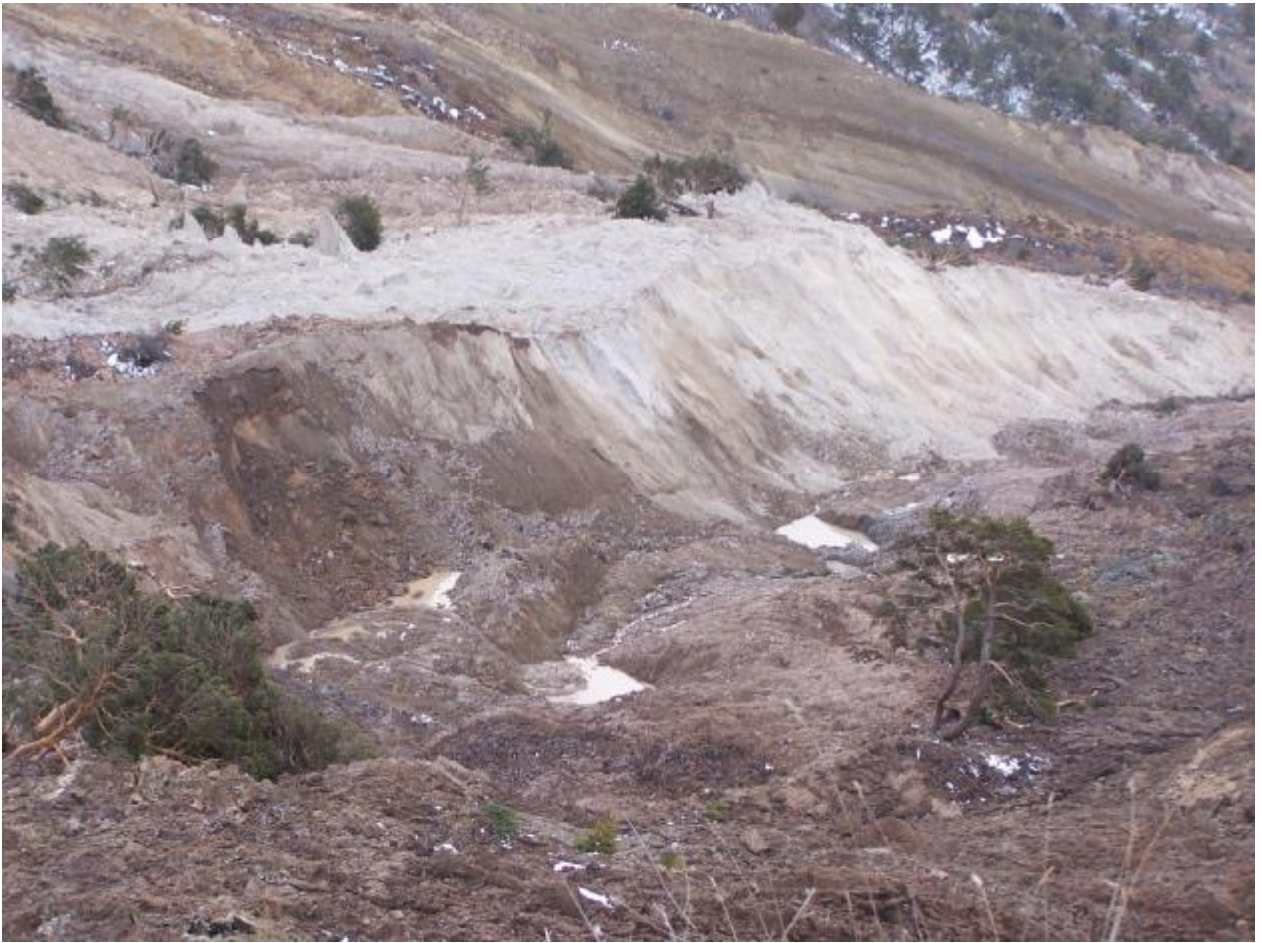
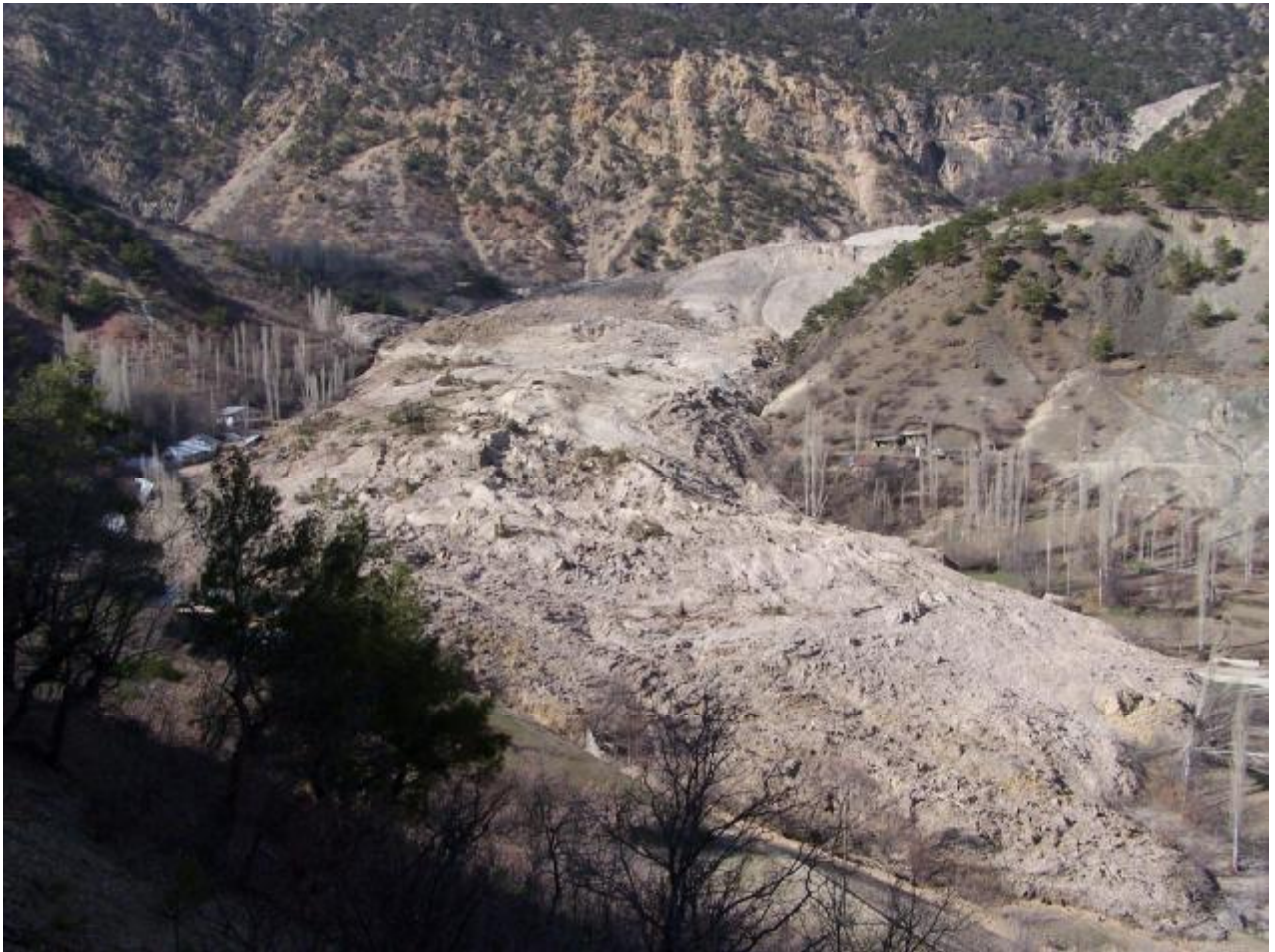
Ek : 4 adet 23 Mart 2005 tarihinde saat 13.00 civarında Sorkun yaylasında potansiyel kayma tehlikesi olan bölgede ve köy içerisinde şu ana kadar kaymanın geldiği noktayı da gösteren heyelanın genel fotoğrafları.

- 21 Mart 2005 gecesi meydana gelen yeni bir hareket sonucunda ana kayma yüzeyinin doğu yamacında yaklaşık 2-3 milyon metre küplük bir malzemenin daha önce akan kütlelerin üzerine eklendiği saptanmıştır.

- 23 Mart 2005 tarihinde bu bölgede yapılan gözlemlerde halen çok ciddi boyutta akma riski bulunan kütlelerin suya doygun hale gelmeye devam ettiği, üzerinde ve gerisinde açılma çatlakları ve küçük gölcükler oluştuğu gözlenmiştir.

- Ekli resimlerde de gözlemlendiği üzere, heyelanın sağ (batı) yamacında, açılma çatlakları ve kabarmaların gözlemlendiği ana kütlelerin yer yer dilimlendiği ve her an harekete geçmeye hazır olduğu görülmektedir. Aynı zamanda vadinin doğu yamacı üzerinde de yeni su birikintilerinin oluşmuş olması kayma riskini ve vadi içerisine akacak olan kütlelerin daha büyük hacimde olacağını göstermektedir.

Sonuç olarak; önceki raporlarda belirtilen risklerde bir azalma olmadığı yukarıdaki gözlemlerden anlaşılmıştır. Dolayısıyla arama-tarama çalışmalarının yapılması mümkün gözükmemektedir. Bu aşamada heyelan bölgesinin ve güneyinde kalan vadinin can güvenliği açısından kontrol altında tutulması gerekmektedir.
